# 羽咋市被災宅地等復旧支援事業

復旧  
No.  
001

輝く羽咋  
復興最前線はここだ

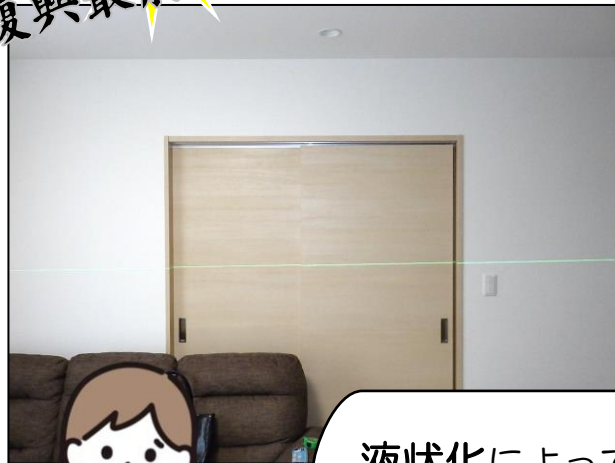
羽咋地区

液状化によって、  
自宅が最大149mm  
下がりました…。

鋼管杭圧入工事&ジャッキアップ工事 ほか  
(アンダーピニング工法)

基礎の下を掘削し、固い地盤まで鋼管杭を埋め込み、ジャッキアップで傾きを修復する工法のことです。

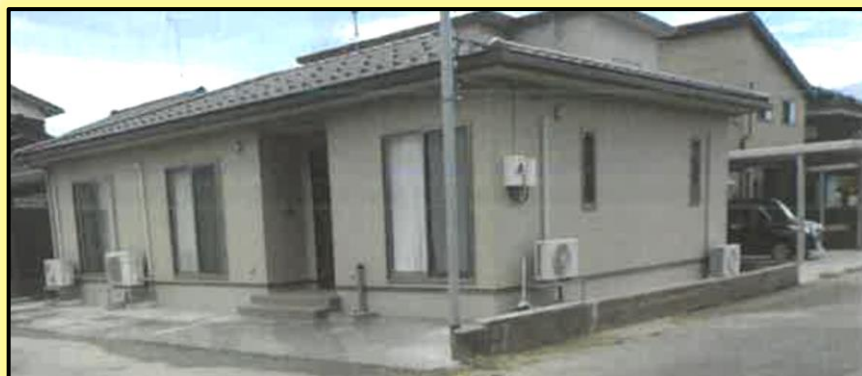
**復旧完了**

(補助金額: 9,583,000円)

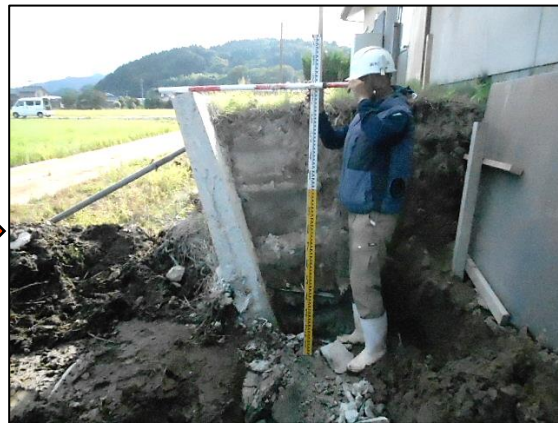
邑知地区

地盤に亀裂が入り、  
擁壁が著しく  
傾いてしまいました…。

既存の擁壁を解体し、  
高さ1.5mのL型擁壁を  
新しく設置しました。

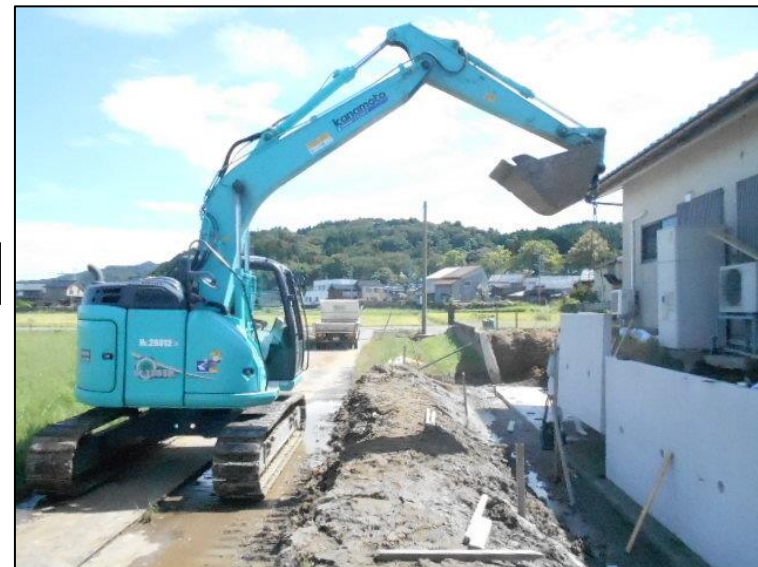
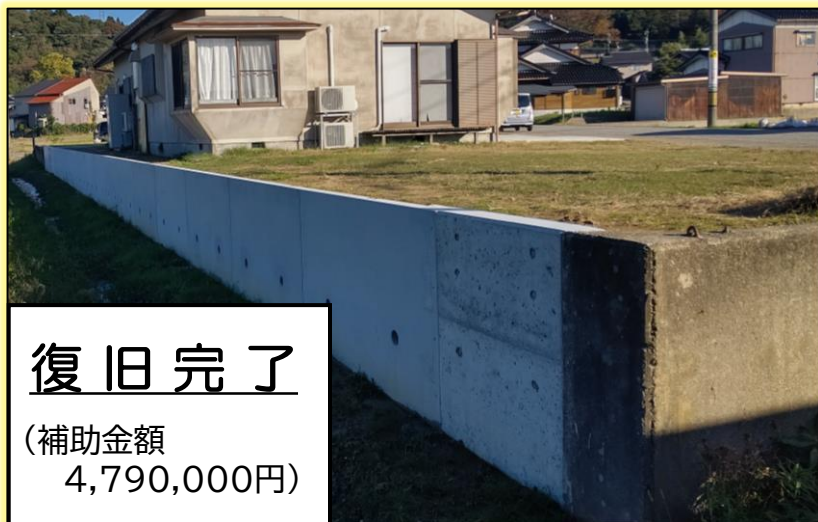
復旧完了

(補助金額  
4,790,000円)

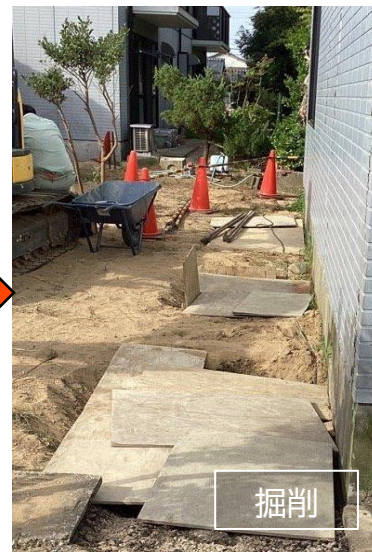
掘削

液状化により建物が傾き、  
生活に支障が出ています…。

基礎の下を掘削し、鉄板や土嚢による  
耐圧版をいれてジャッキアップを支え、  
傾きを修復する工法のことです。

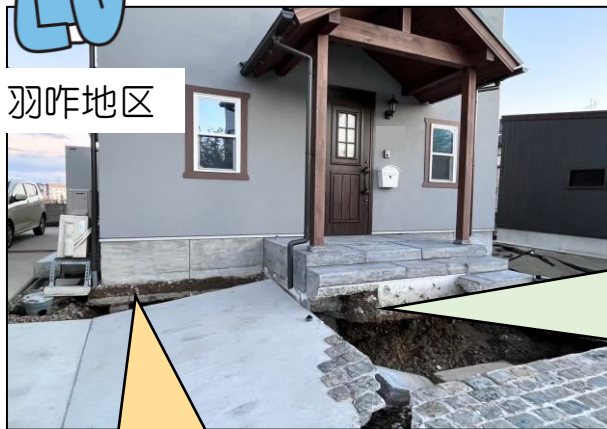
羽咋地区

液状化で、家の周りの地盤が  
ひどく損傷しました。

地震で出来た基礎下の空洞にコンクリートを  
流し込み、隙間を塞ぎました。  
併せて、割れてしまった玄関ポーチ等の修復  
をしました。

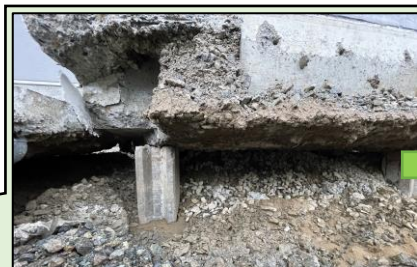
ポーチ階段の崩壊

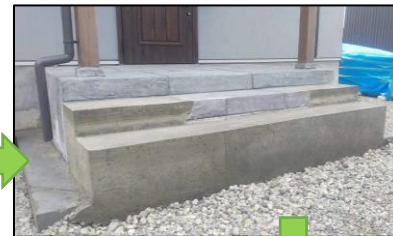
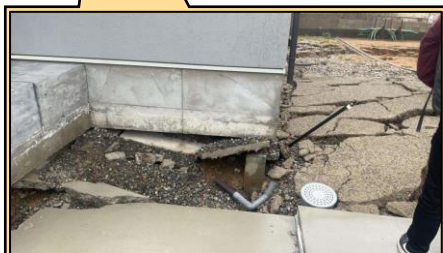
基礎下の崩壊

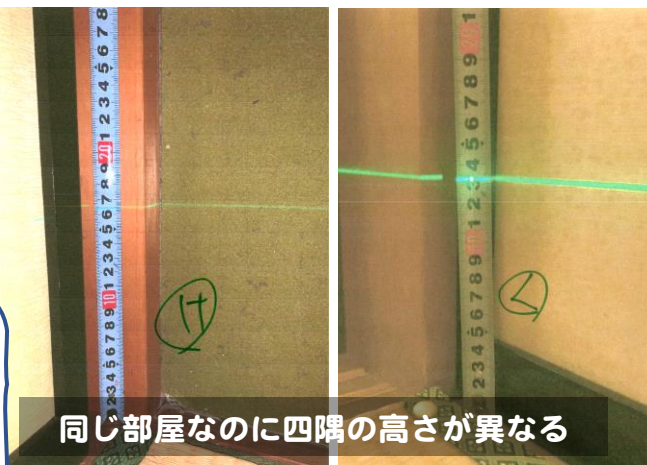
富永地区

地盤沈下により、同じ部屋でも四隅の高さが大きく違うほど、住宅に傾きが出ました・・・。

同じ部屋なのに四隅の高さが異なる

基礎の下を掘削し、固い地盤まで鋼管杭を埋め込み、ジャッキアップで傾きを修復する工法のことです。

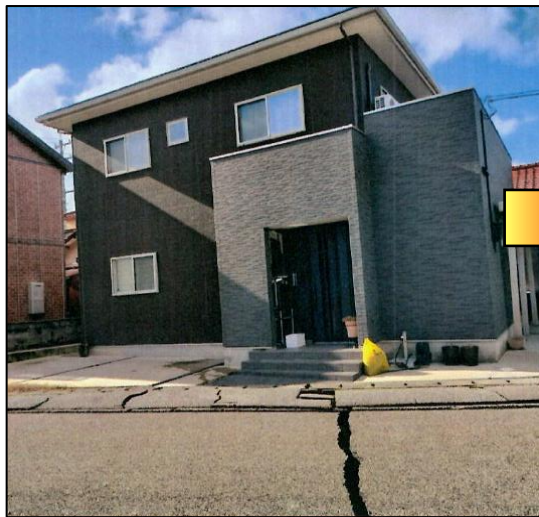
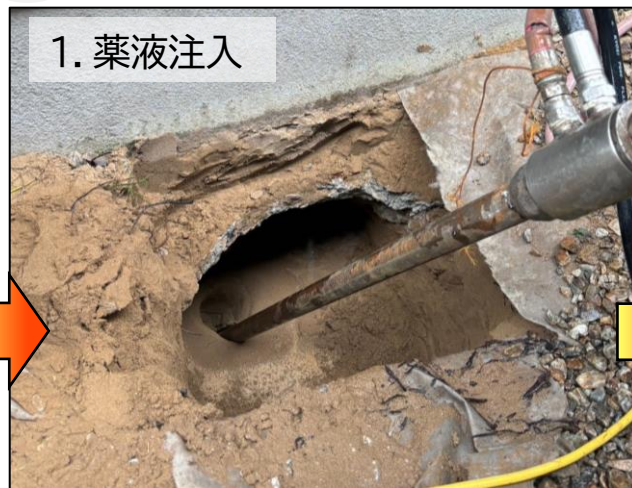
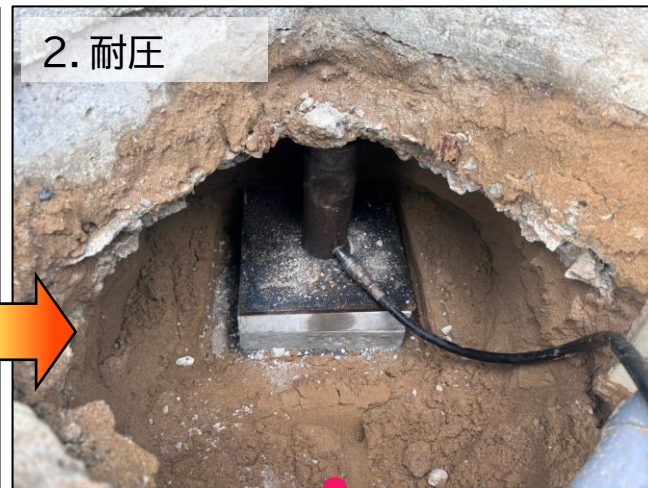
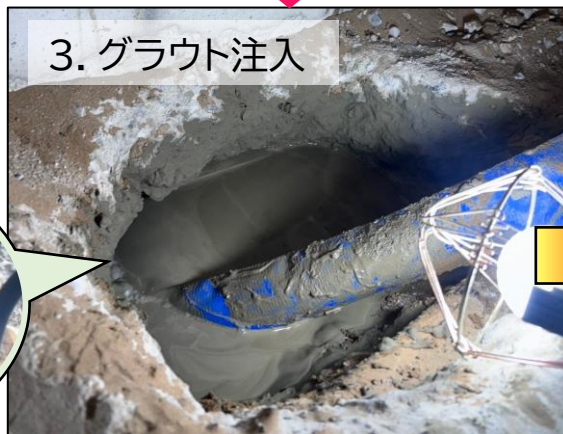
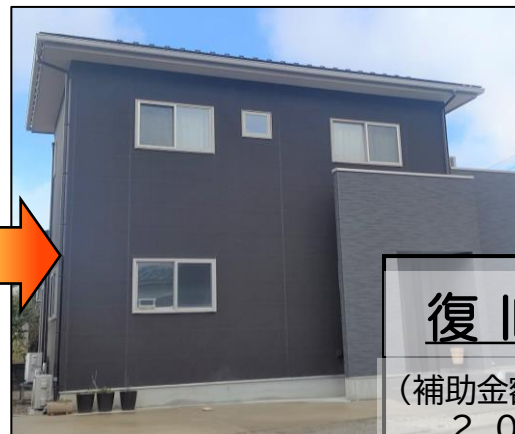
羽咋地区

液状化で  
家が傾きました。

## 地盤復旧&傾斜修復工事

地盤ロック工法

地盤ロック剤を地盤に注入して  
固め、建物を面で支える地盤改良  
工法。
